# Mise en place d'ouvrages de lutte contre le ruissellement et l'érosion sur Ault

Enquête publique janvier-février 2025

Sivom de la région d'Ault

## Avis d'Ault Environnement

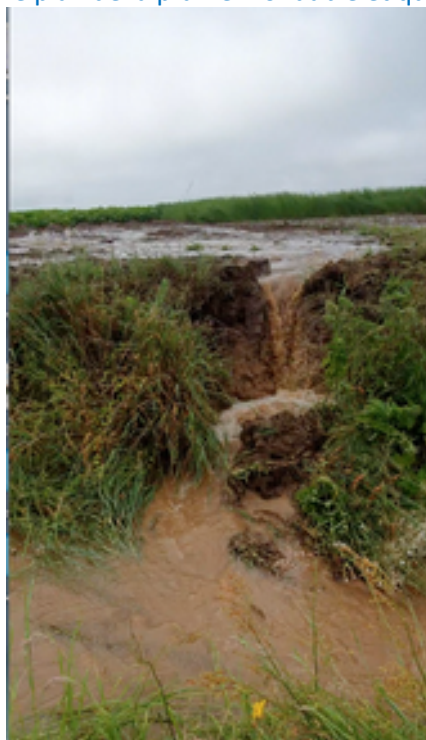
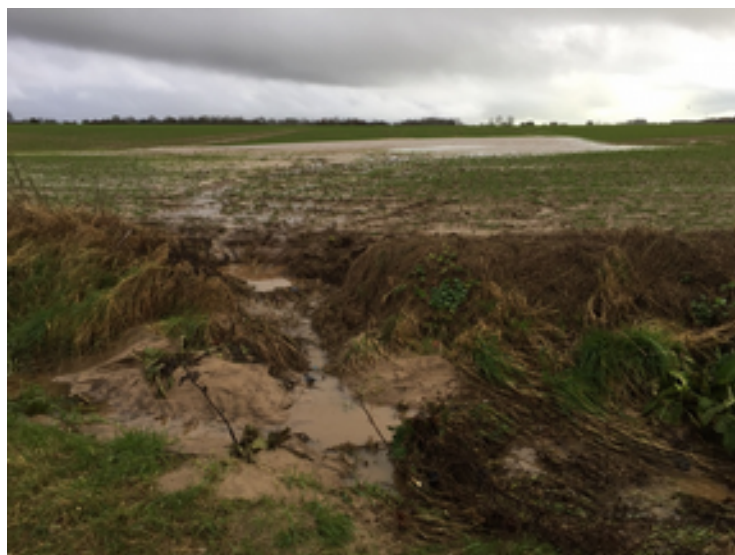
Mais pourquoi ne pas fixer des objectifs de modification des pratiques agricoles dont on voit les dégâts sur les photos page 3 quand les sillons sont dans le sens de la pente et la terre pulvérisée pour la culture de pommes de terre, provoquant des écoulements de boue dans le fossé ?

Route de Sain-Quentin-Lamotte juin 2021 et novembre 2023

Il est donc souhaitable que la bande enherbée soit entre la haie et le fossé comme cela apparaît dans le plan de la prairie inondable et que la haie soit plantée sur un merlon de terre.

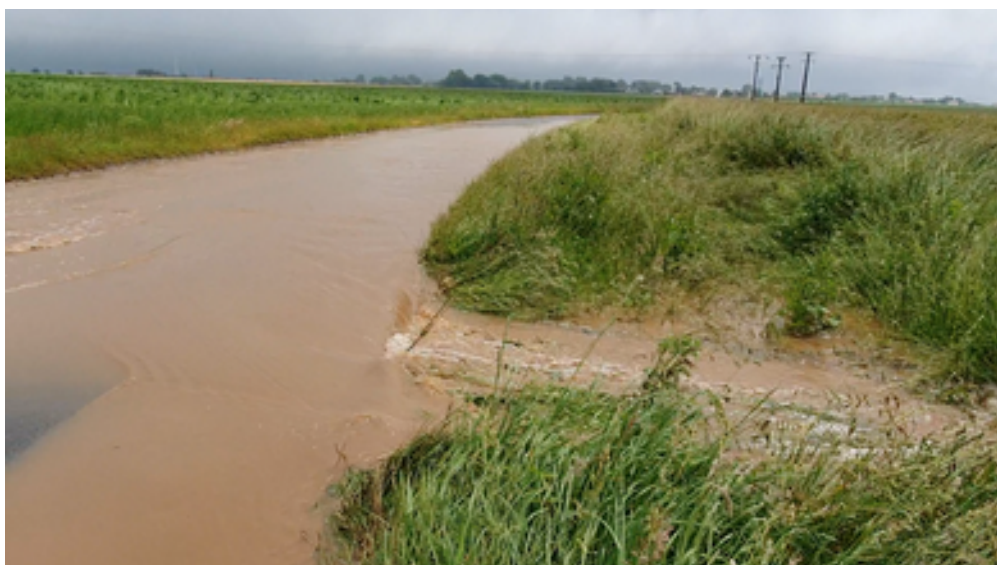
Juin 2021, au carrefour de la RD 940 et de la route de Saint-Quentin-Lamotte

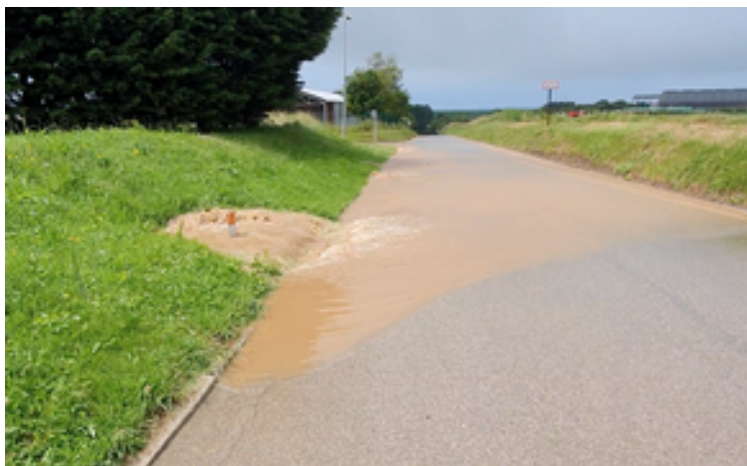
Résurgence en haut de la cavée verte

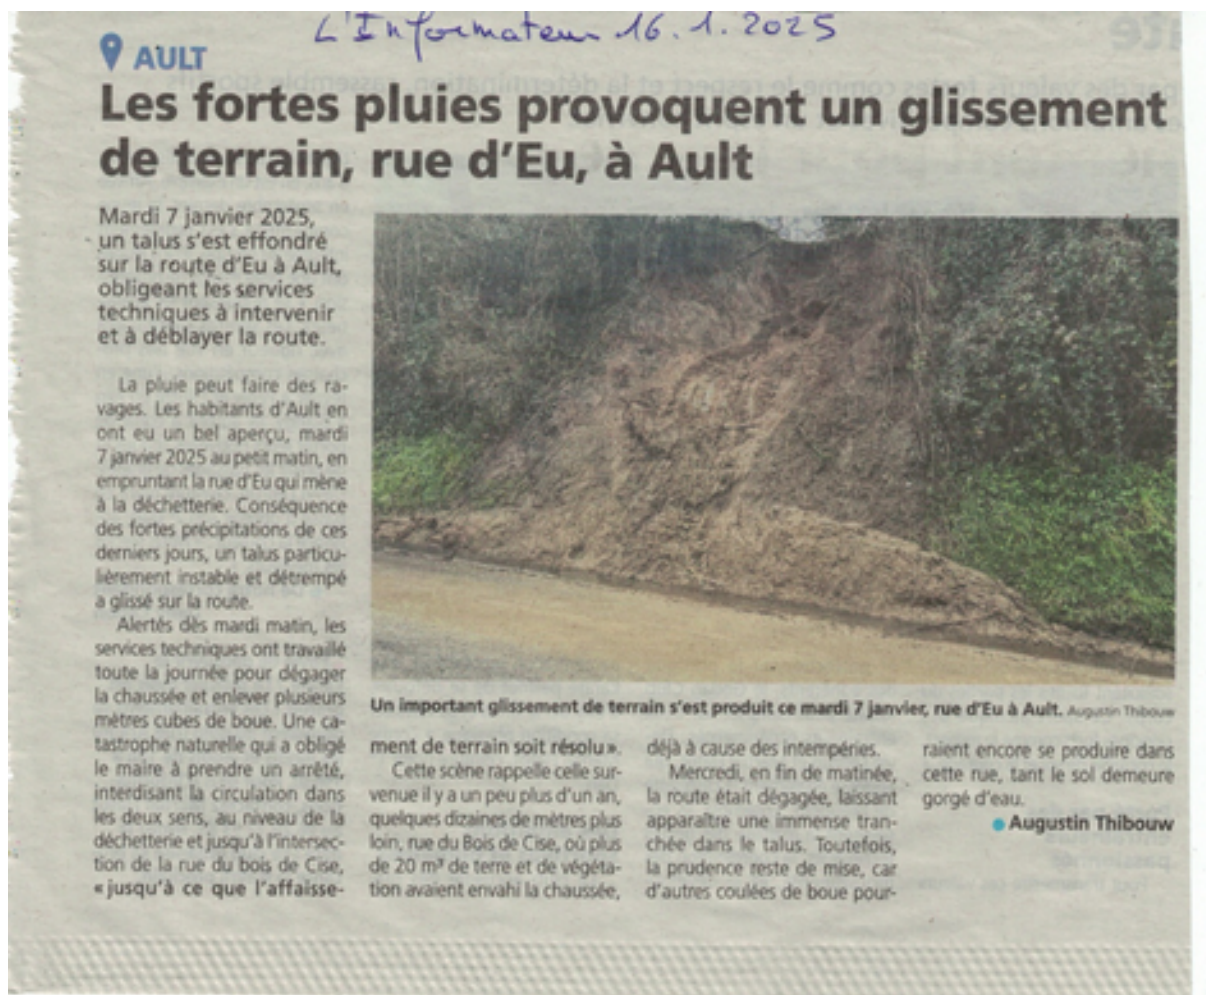
Le mardi 07 janvier 2025, lors de forts coups de vent et d'importantes pluies, un important glissement de terrain a coupé la rue d'Eu. Ce fut violent, la boue étant projetée sur le talus d'en face jusqu'à deux mètres de hauteur. Des coulées de boue ont descendu jusqu'au centre de la commune d'Ault.

Une partie de la prairie située en haut du talus a été emportée, le grillage pendant dans le vide. Cette prairie située entre deux étages de talus (voir photos page 6) subit régulièrement des inondations venant du vaste champ en forte pente situé au-dessus et des Hayettes, au lieu-dit Mont aux Cailloux. La pluie tombe sur ce champ resté en l'état depuis la récolte du maïs et totalement dénudé pendant l'hiver. Elle limone les terrains jusqu'aux cailloux (photos) et s'accumule en haut du talus complètement perforé (terriers et (ou) effet de l'eau ?). La visite du site est édifiante.

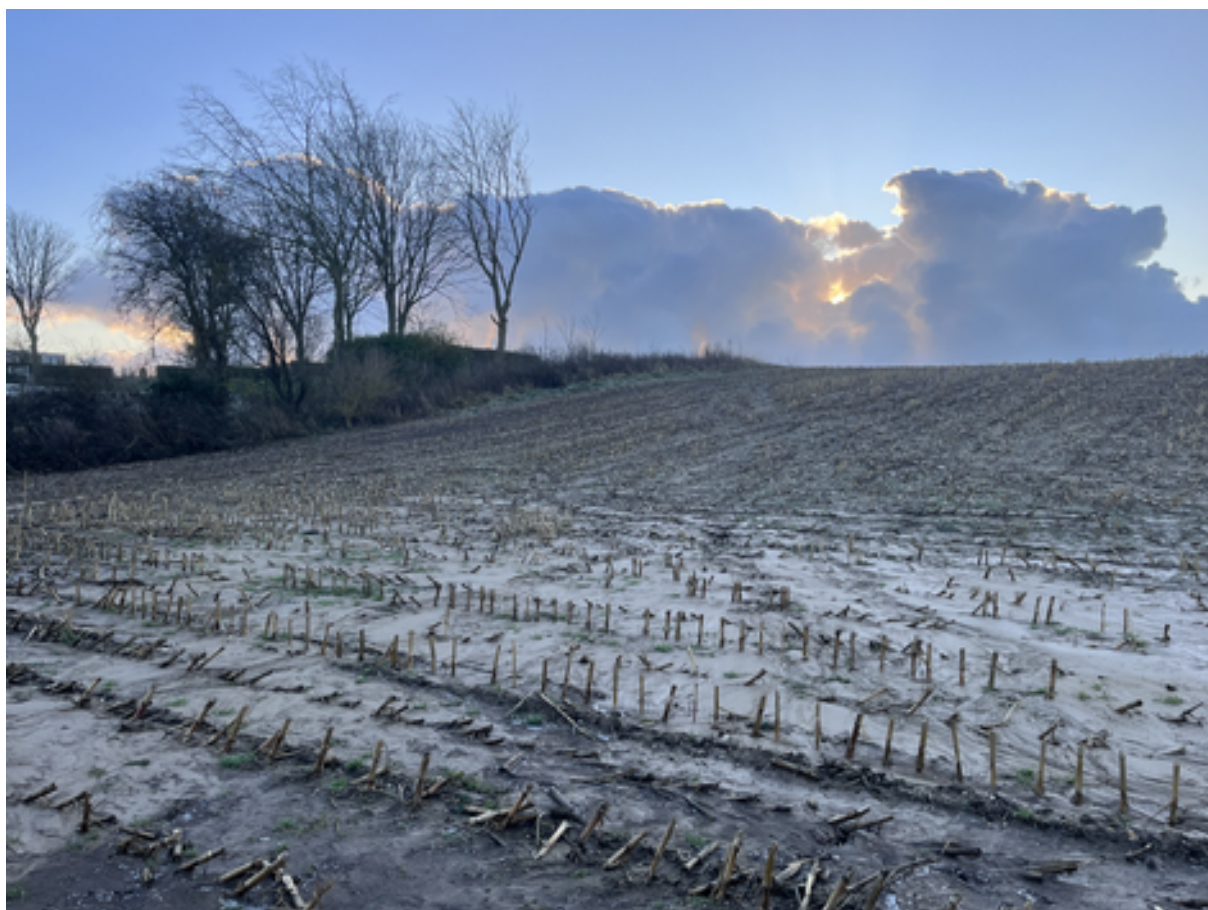
Bas du champ saturé d'eau et couvert de limons apportés par le ruissellement

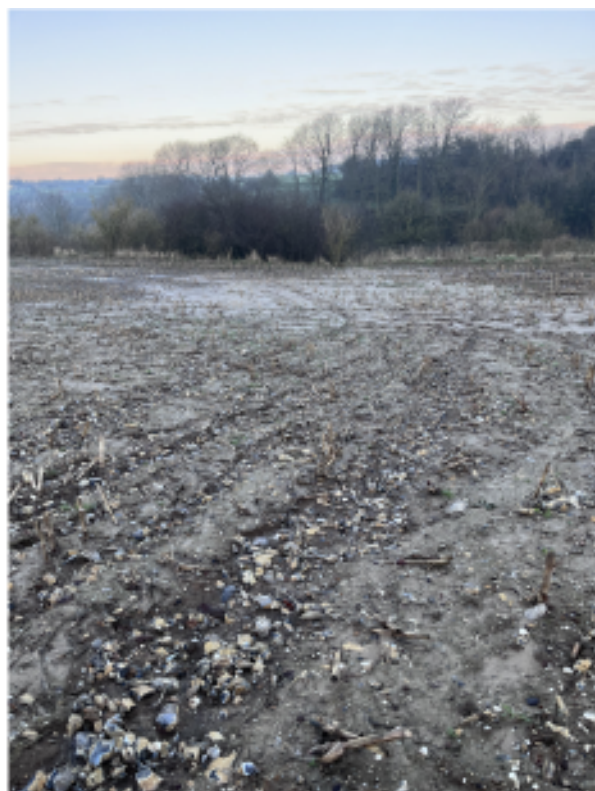
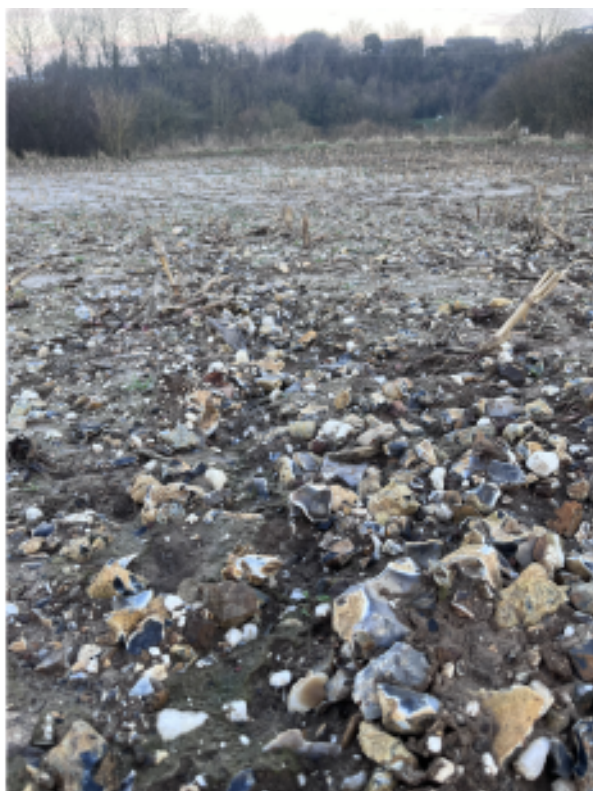
Pente lessivée. Les limons migrent vers le bas du champ, laissant les cailloux à nu

L'eau s'écoule ensuite vers la prairie inférieure, à la fois en surverse et en pénétrant le talus. La prairie est saturée d'eau et des écoulements se font souvent sur le talus en contrebas, puis sur la rue d'Eu. Une deuxième visite le dimanche 26 janvier nous a permis de constater que l'agriculteur avait «déchaumé» une bande en bas de son champ le long du haut du talus, en sens perpendiculaire à la pente (photo).

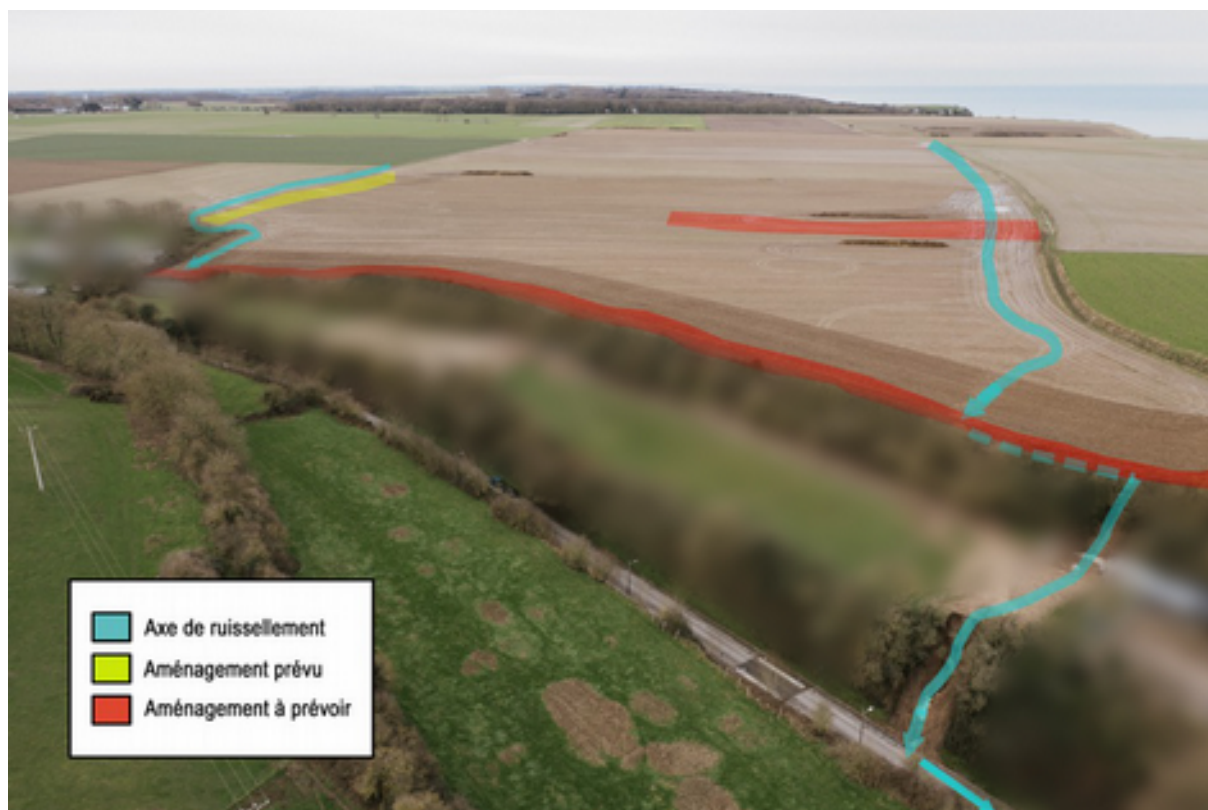
Axes de ruissellement, aménagements prévus soumis à l'enquête publique, aménagements à prévoir :  
 bande enherbée, haie, fossé (voir page 7).

- . Enherbement et bassin de rétention ou fossé en bas du champ le long du talus avec plantation d'une haie pour fixer le haut du talus
- . Création d'une haie entre les parcelles ZH18 et ZH19

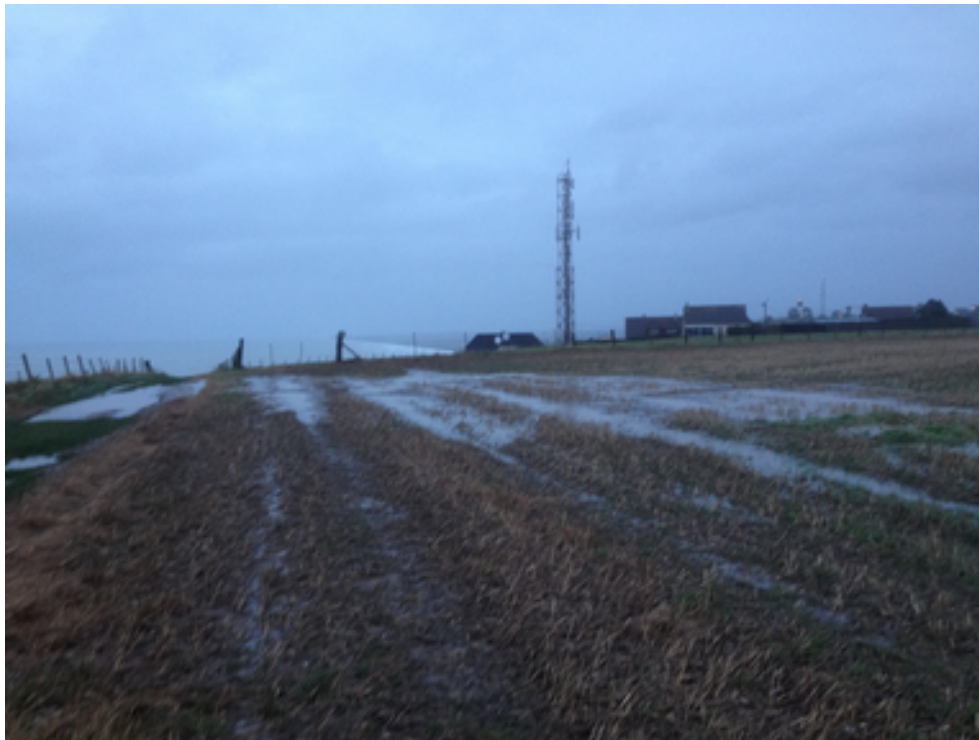
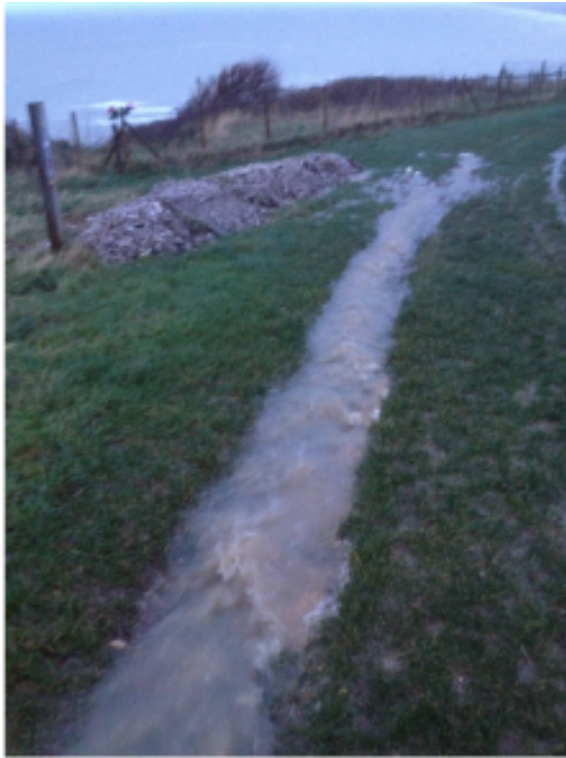
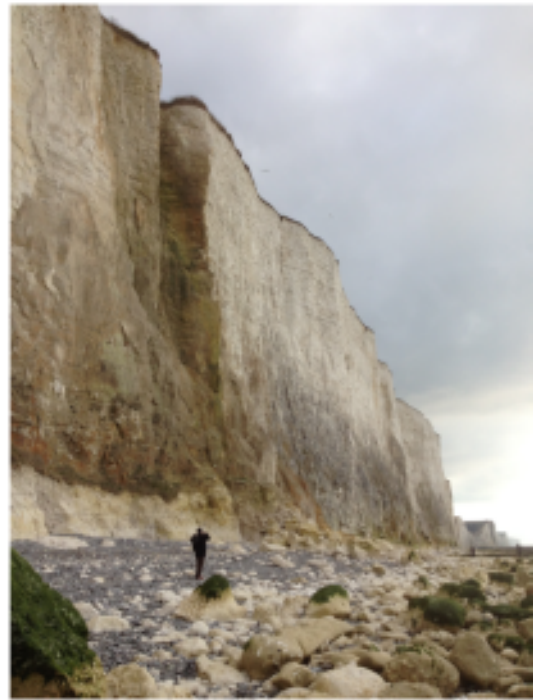
[Boulevard du Bel Air](#), à l'automne 2014, un torrent d'eau a dévalé la pente du chemin partant vers le Bois-de-Cise et a érodé la falaise, créant dans celle-ci une échancrure de plusieurs mètres en quelques semaines. Sur le plateau, un champ qui avait été planté de maïs, dont la terre n'avait pas été retravaillée ni semée d'une culture intermédiaire d'hiver et où s'était formée une plaque imperméable sous l'effet de la pluie (battance), était inondé et se déversait sur le chemin. Dans la précipitation, la commune a créé un merlon de terre renvoyant l'eau du chemin sur la chaussée du boulevard du Bel Air, ce qui a conduit des habitants du bas du centre bourg à protester contre le flux qui descendait jusque chez eux. La Commune rehaussa alors légèrement le chemin pour que l'eau reste dans le champ.

Torrent dans le chemin, merlon en cours de réalisation

Echancrure provoquée par le torrent

Ault Environnement demande un aménagement entre ce champ et le chemin du Bois de Cise car le Bel Air et le centre bourg ne sont pas à l'abri d'un nouveau débordement si rien n'est fait (le plan du schéma de gestion des eaux pluviales soumis à enquête publique est inexact car il ne comprend pas ce champ dans le sous bassin versant du centre bourg).

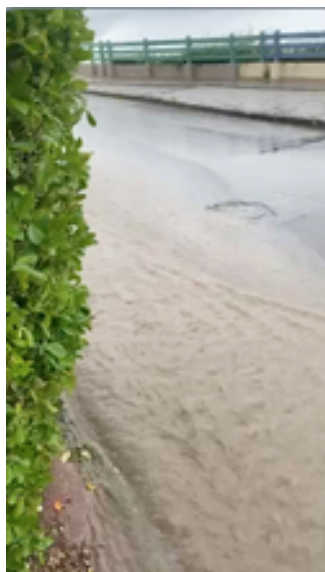
Les rues de Paris et Leveillé inondent le boulevard Michel Couillet

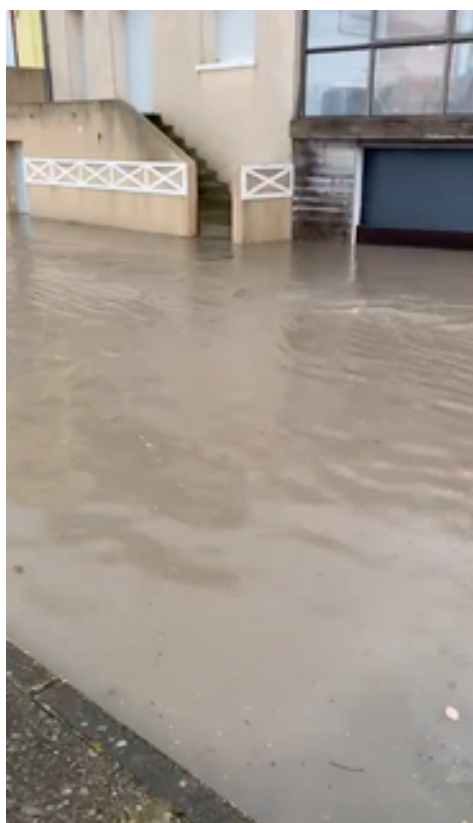
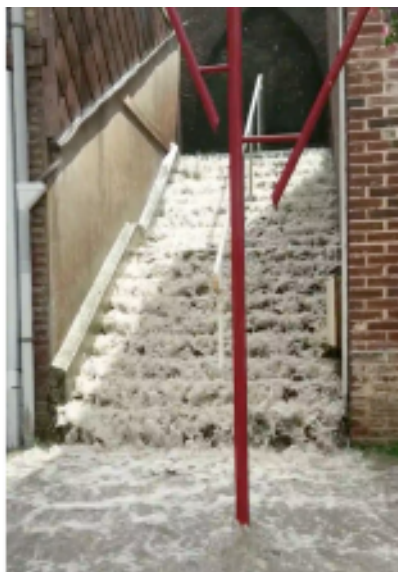
La rue de la Terrasse se déverse rue de Saint-Valéry

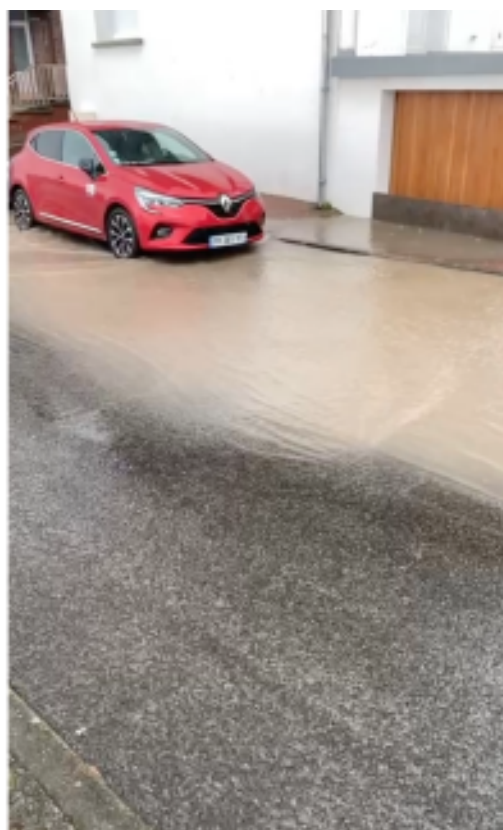
Boulevard Michel Couillet et garages inondés

. Boulevard Michel Couillet, un riverain souvent inondé a fait un diagnostic et des propositions : création d'un caniveau et d'un nouvel exutoire vers la mer au point bas du boulevard.

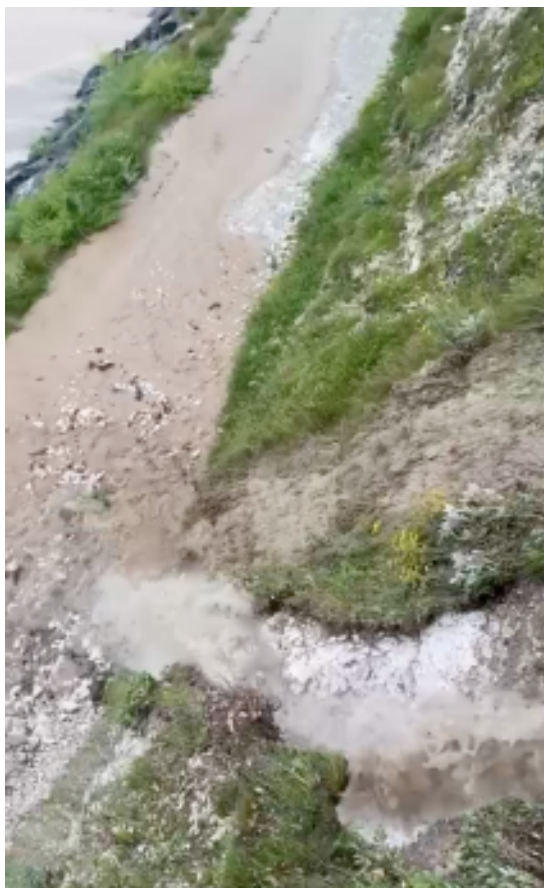
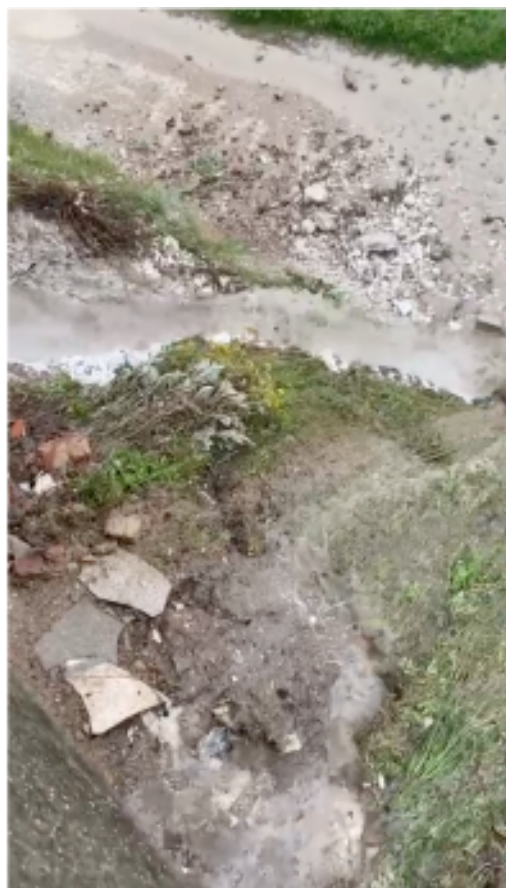
Le ruissellement peut avoir des conséquences graves sur l'état de la casquette qui coiffe le haut de la falaise et sur l'érosion de la falaise sous cette casquette, outre les désagréments et les dégâts chez les riverains.

Chutes d'eau sous la casquette, érodant la falaise au-dessus de la digue 83

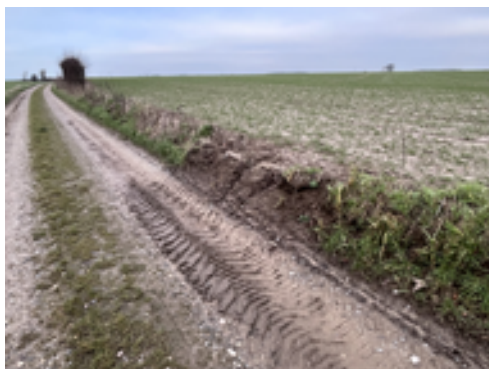
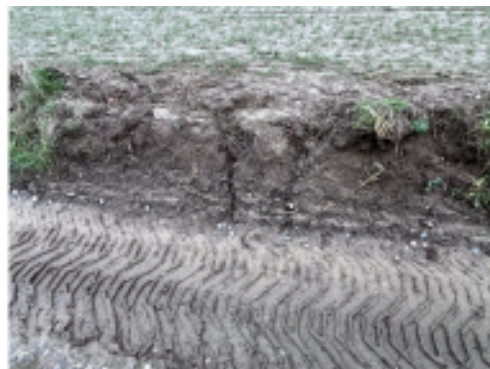
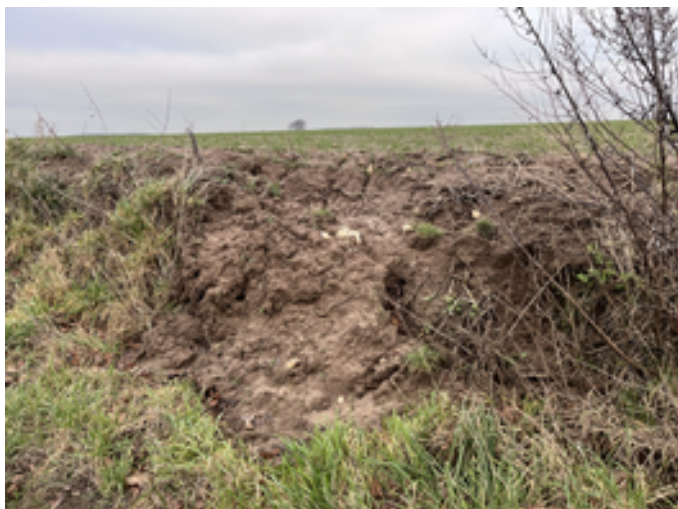
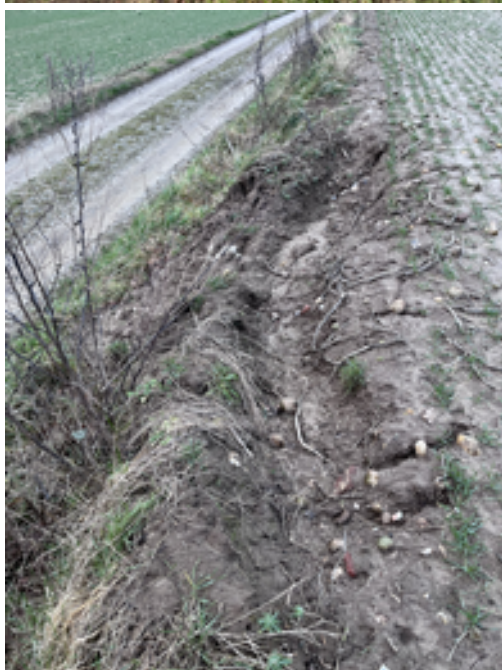
Le chemin d'Ault à Blingue via le Bois de Cise offre l'exemple d'une culture de champs mordant sur le haut du talus et créant des effondrements et des coulées de terre sur le chemin empierré (photos). Les arbres épars le long de ce talus auraient mérité d'être complétés par une haie continue en haut du talus pour protéger celui-ci des machines agricoles et fixer le talus.

L'intersection de ce chemin avec le chemin d'Ault au Bois de Cise est un point bas des champs où le ruissellement dépose des limons sur les chemins (photos) et se poursuit dans les champs cultivés en aval vers la falaise.

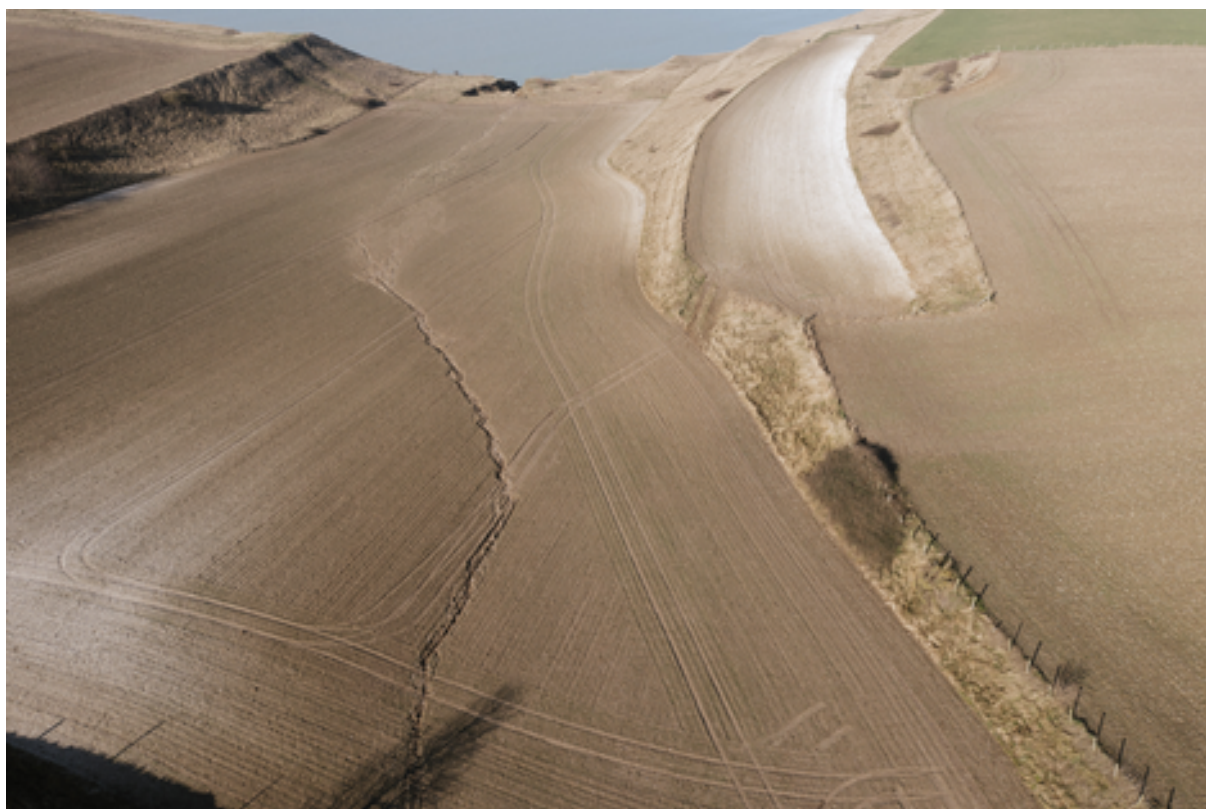
Le Deuxième Val subit ces ruissellements canalisés par les sillons tracés dans le sens de la pente, contrairement aux prescriptions du projet SOMEA de 2003 et du PPR de 2015 (ci-dessous photo janvier 2025).

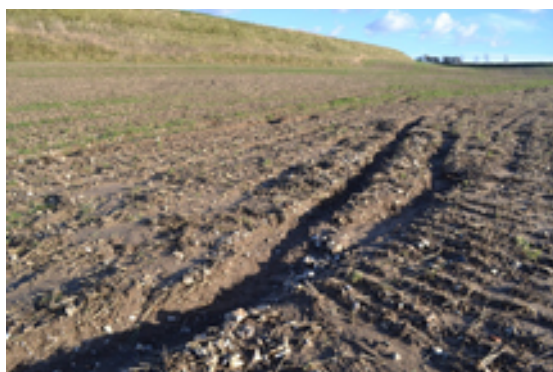
Il y a quelques années, un grand glissement de terrain s'est produit créant une énorme crevasse en bord de falaise (ci-dessous trois photos à l'époque du glissement de terrain, novembre 2013)

Champ raviné

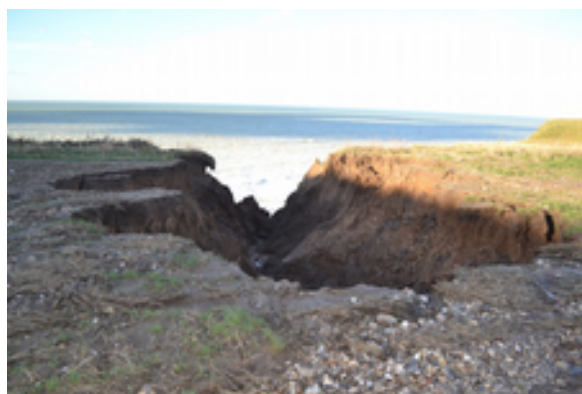
Glissement de terrain
