# Mise en place d'ouvrages de lutte contre le ruissellement et l'érosion sur Ault

Enquête publique janvier-février 2025

Sivom de la région d'Ault

## Avis d'Ault Environnement

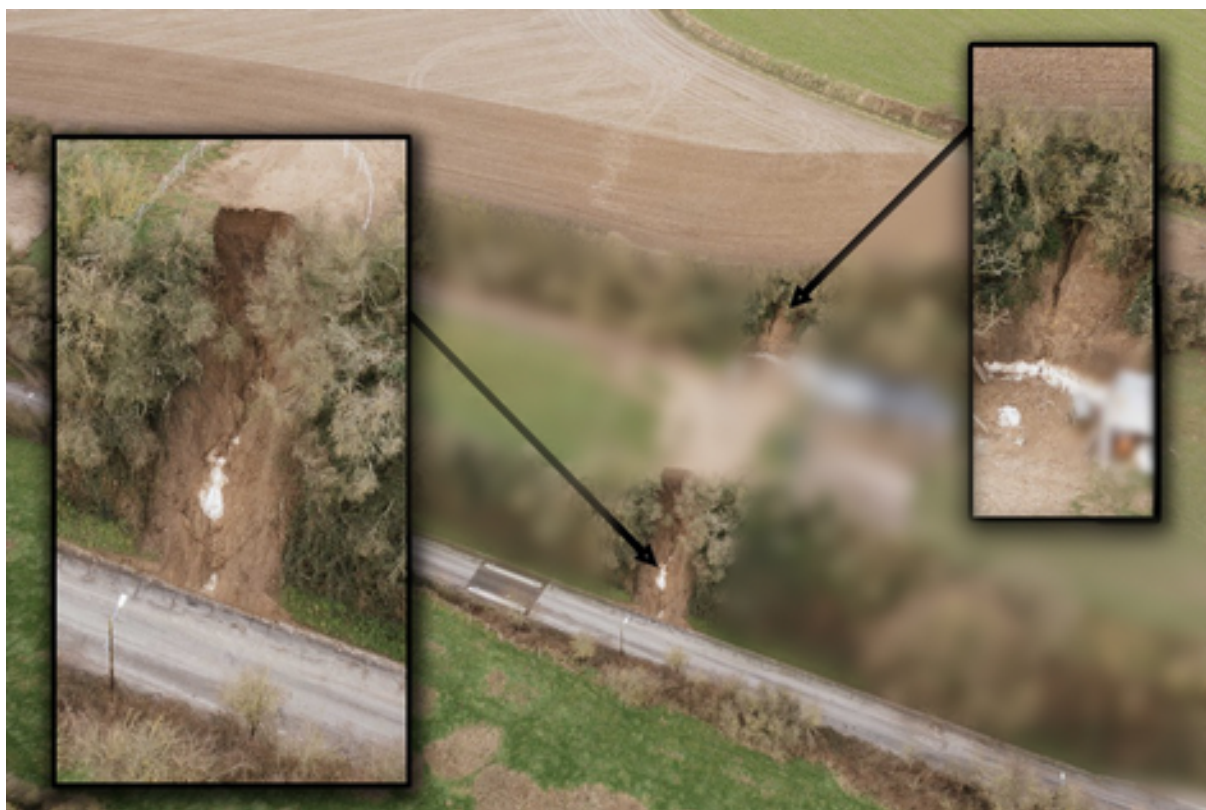
Un bassin de rétention d'eau était également prévu.

Cela aurait permis le blocage des eaux de ruissellement évitant l'incident de ce début d'année 2025.

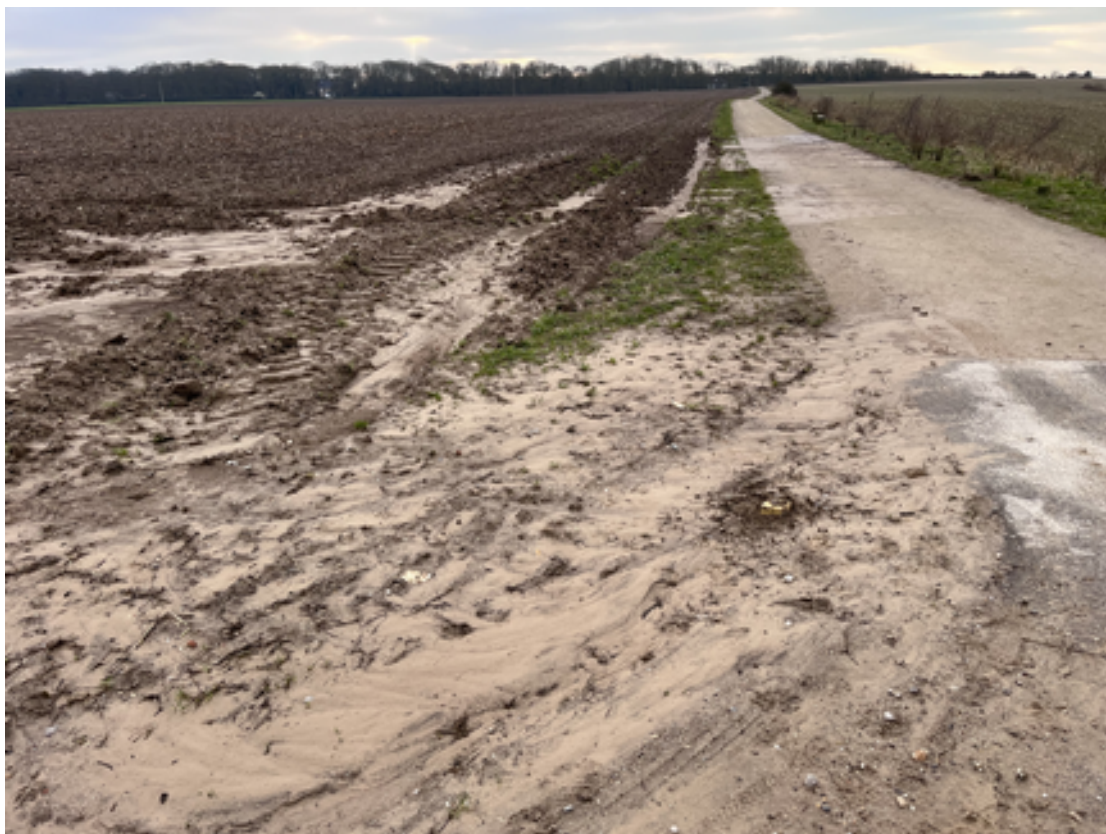
L'intersection de ce chemin avec le chemin d'Ault au Bois de Cise est un point bas des champs où le ruissellement dépose des limons sur les chemins (photos) et se poursuit dans les champs cultivés en aval vers la falaise.

Les aménagements prévus dans le projet SOMEA de 2003 et dans le Schéma de Gestion des Eaux pluviales 2018-2020 auraient leur utilité. Mais rien n'est malheureusement prévu aujourd'hui dans le projet du SIVOM.
